丸亀城管理室だより №13

D面試験掘削の結果

追加解体範囲を決定

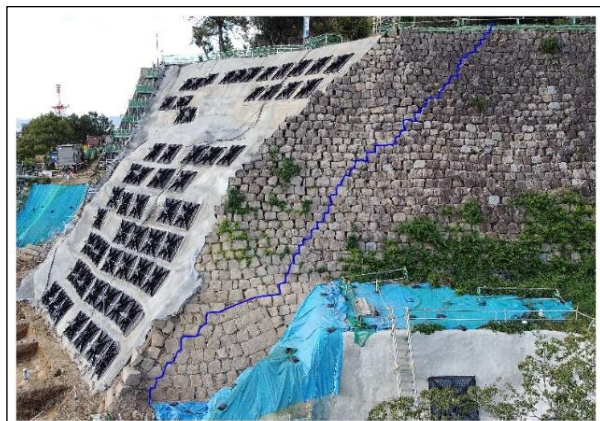
11月14日、令和3年度第5回丸亀城石垣復旧専門部会が開催され、三の丸南面（D面）の追加解体の審議をおこないました。試験掘削の結果を受けて新たな解体ラインが承認されました。

解体範囲の変更に伴い約400石の石垣の解体が追加されます。

【承認された追加解体範囲（青のライン）】

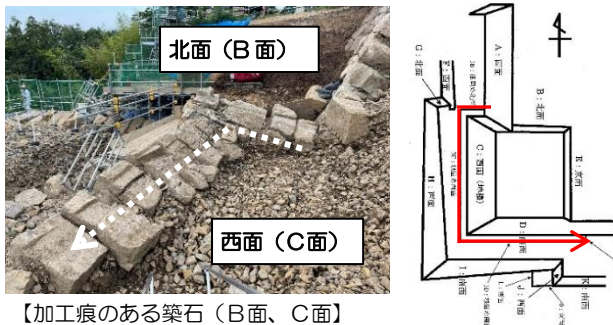
標高32m 附近の地中石垣からは、胴木を敷設するため溝状に加工された築石と胴木痕が確認されています。

【加工痕のある築石（B面、C面）】

三の丸に残る築石の加工痕は、北面（B面）に始まり、南面（D面）まで、坤櫓をぐるりと一周するように続いていました。

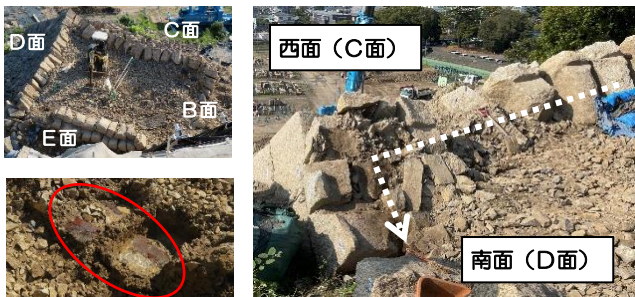
【E面の胴木痕】

解体が終了している東面（E面）からも胴木が検出されており、胴木を用いて高さを揃え、修復されたと考えています。

『石垣築様目録』の記述のとおり、検出した胴木は腐り、朽ちていましたが、三の丸埋没石垣1付近など、丸亀城では、これまでも高燥地（高く乾燥した場所）から胴木が見つかっています。

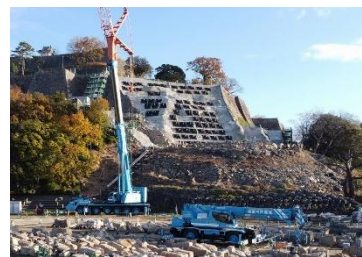
（12月8日撮影）

【現在の復旧工事の様子】

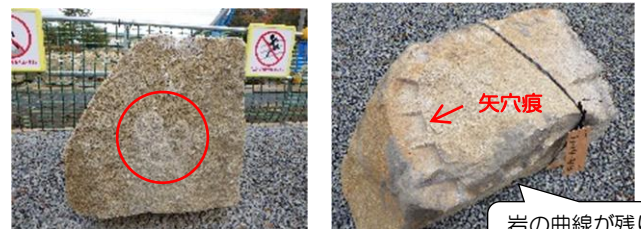
作業ヤードの有効利用のため、「石材展示コーナー」をグラウンドの西に移設し、リニューアルしました。マッチングシステムの紹介に加えて、回収した崩落石材の中から、特徴のある石を選定して展示しています。新しく仲間に加わったのは、丸亀城初代藩主、生駒氏の家紋「波引車（なみひきぐるま）」の刻印が残る築石と、岩から石を切り出す際に用いる「大割り（おおわり）」の矢穴痕が力強い築石です。

岩の曲線が残り、餃子みたいですわ。
